Současný stav původních návší v obcích na Lounsku

Current Condition of Original Village Urban Spaces in Louny Region

Jakub Jaroš

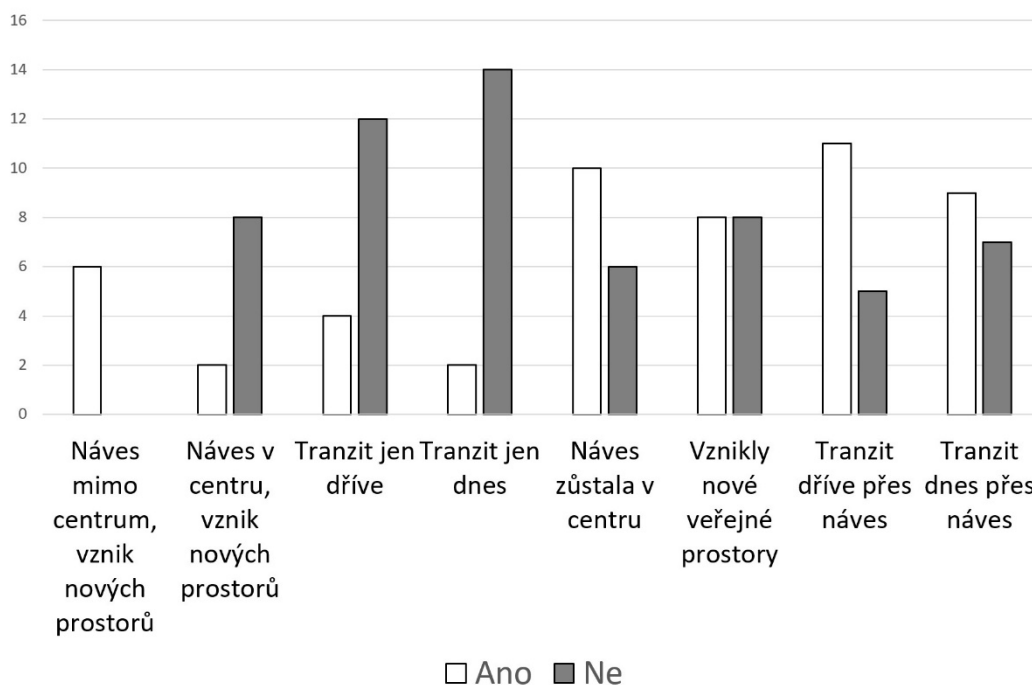
obr. 3 – Graf výsledků analýzy prostorových změn obcí

Zajímavější zjištění poskytuje vzájemné porovnání zkoumaných jevů. Z grafu vyplývá, že pokud se návěs ocitla mimo centrum (šest případů), vždy došlo ke vzniku nových veřejných prostorů, zatímco pokud návěs v centru zůstala, většinou nové prostory nevznikly (ve dvou případech vznikly, v osmi nevznikly). Dále se ukazuje, že dopravní situace ve většině obcí zůstala beze změny (v deseti obcích ze zkoumaných šestnácti), zatímco ve čtyřech případech tranzit z návsi zmizel a jen ve dvou případech byl na návěs zaveden.

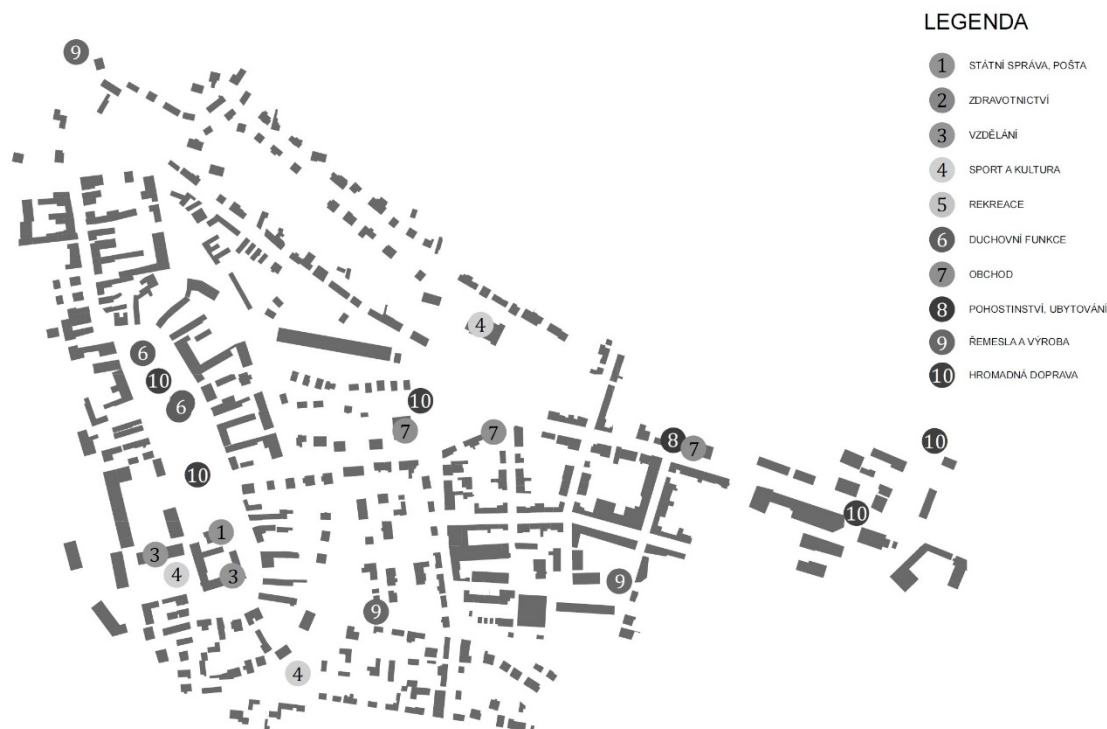
obr. 4 – Schéma rozložení funkční vybavenosti v obci Lenešice

Výskyty těchto funkcí byly zaznamenány do švarcplánů vytvořených nad katastrální mapou, čímž vznikly přehledné podklady ukazující, kolik funkcí se nachází v obci a jaký je poměr jejich výskytu na návsi a mimo ni (obr. 4).

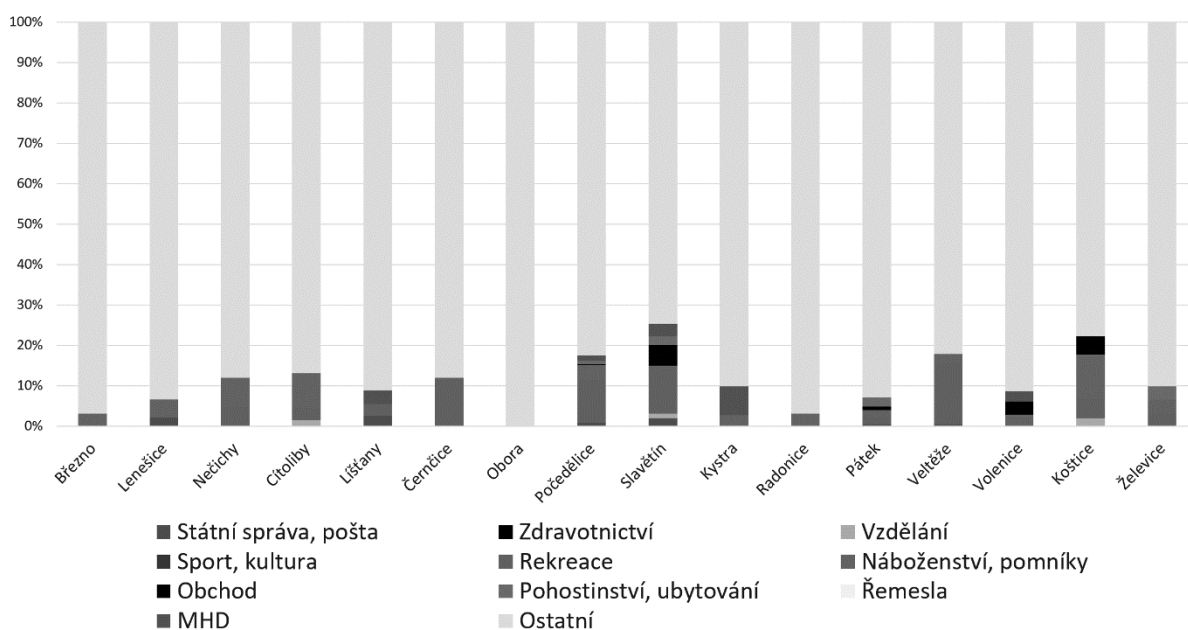
obr. 5 – Graf plošného zastoupení funkcí na jednotlivých návších

Zjištěné plochy věnované jednotlivým funkcím byly zaneseny do grafu (obr. 5) jako procentuální podíly celkové plochy návsi, díky čemuž bylo možné snadno vizuálně porovnat všechny obce mezi sebou. Pro lepší určení dominantních funkcí zobrazuje další graf (obr. 6) podíly kategorií funkčního využití v celkovém prostoru s jiným než „ostatním“ využitím.

Graf plošného zastoupení funkcí na návších (obr. 5) ukazuje poměrně nelichotivou skutečnost, že 85–90 % ploch všech návší nemá kvalitní funkční využití. Nejlepší dosažený výsledek je cca 25 % kvalitně využitých ploch u obce Slavětín. Naopak na návši v obci Obora není uplatňována žádná funkce kromě dopravní obsluhy a v Radonicích a Březně je situace lepší jen o kousek upraveného prostoru kolem válečného pomníku.

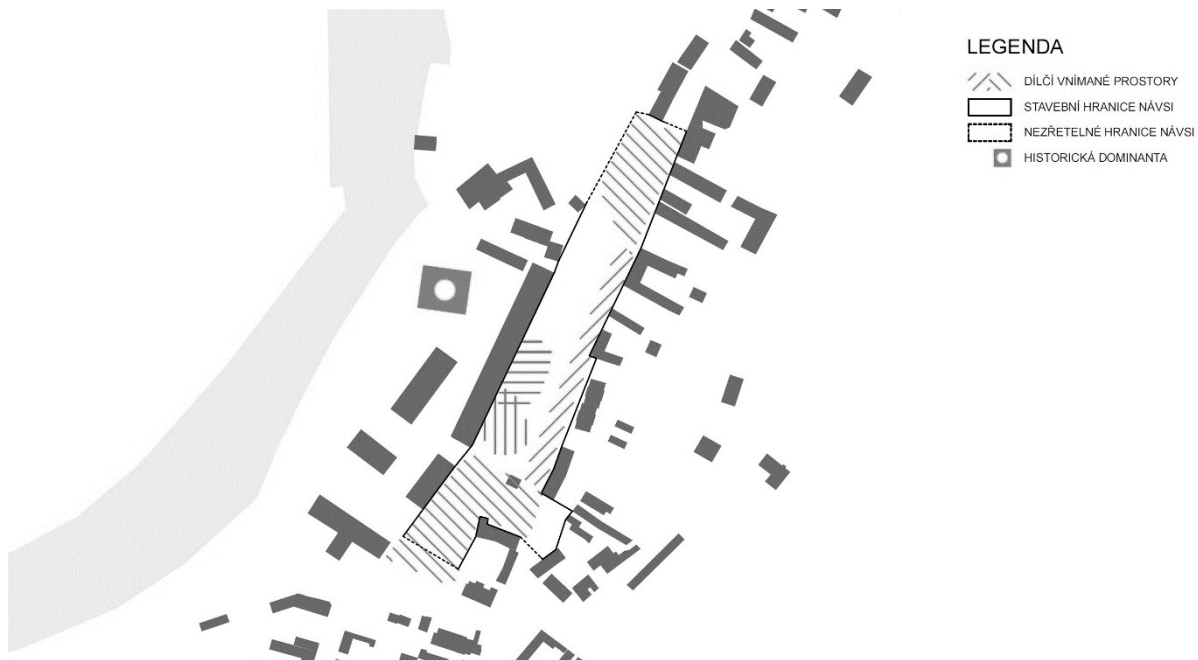
obr. 7 – Schéma rozboru čitelnosti prostoru návsi

Dílčí vizuální prostory byly určovány v první řadě právě podle těchto rozdělení prostoru původní návsi, především pak ale subjektivně během terénního průzkumu. Zpravidla byly jako oddělené subprostory hodnoceny části návsi, které mezi sebou měly jen minimální vizuální kontakt a zásadně se od sebe odlišovaly – kupříkladu na návsi obce Pátek byly takto odděleně vnímány velká asfaltová plocha před hostincem, uliční část se stromořadím bariérovou zelení, a malé prostory podél stěn hospodářských objektů místního zámečku obklopené zelení ze třech stran (obr. 7).

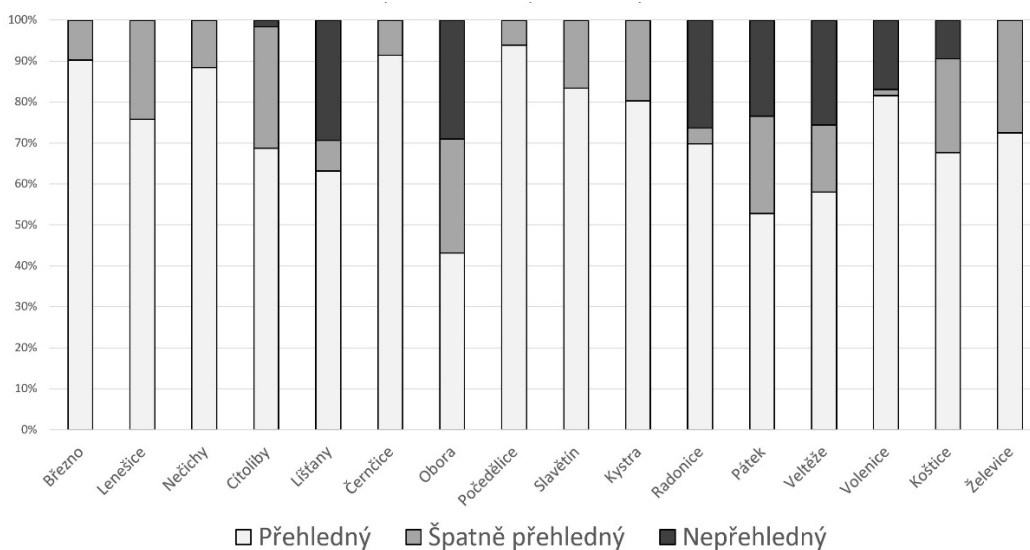
obr. 9 – Graf poměru přehledných a nepřehledných ploch na jednotlivých návších

Vztah mezi velikostí návší, množstvím dílčích prostorů, jejich rozložením v původním návěsním prostoru a ohraničeností návší byl pak stanoven jako poměr přehledných a nepřehledných ploch. Ten se získal rozčleněním návší zhruba do rastru o velikosti dílku 10 × 10 metrů a určením, kolik částí přispívá spíše k přehlednosti a kolik jich naopak přehlednost zhoršuje či zcela znemožňuje. Hodnoty byly zaneseny do grafu (obr. 9).

Z výsledků vyplývá, že žádnou návěs nelze považovat za zcela přehlednou, což ale není podmínkou pro celkovou kvalitu. „Ideálním stavem je určitý stupeň ohraničenosti, nikoliv celková uzavřenost“ (Ambrožová, 2014). Nejpřehlednější zkoumané obce mají zcela přehledných maximálně 85–90 %, ty horší jen 50–60 % a nejméně přehledná návěs v Obore jen cca 40 %.

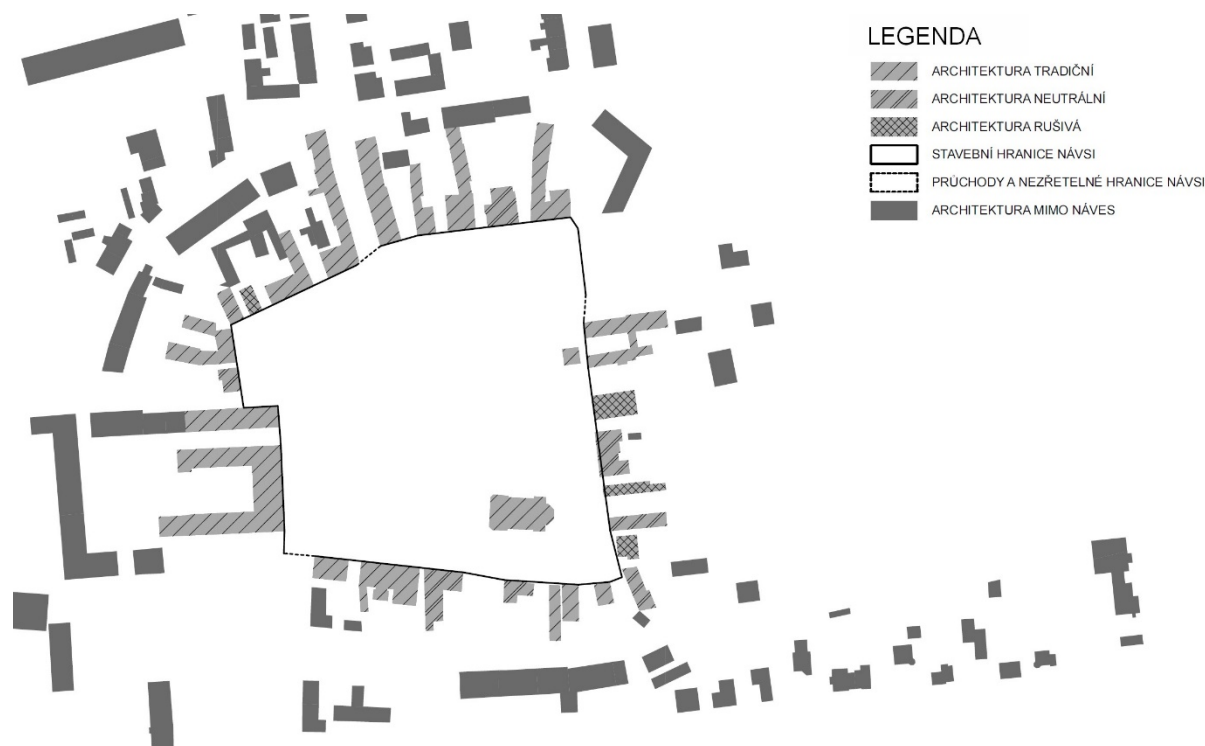
obr. 10 – Schéma zastoupení kategorií zástavby kolem návsi v obci Cítoliby

Stavby byly do kategorií zařazeny nejprve podle svého stáří (na základě porovnání současného stavu se stabilním katastrem), poté byl výběr zpřesněn na základě terénního výzkumu a výsledné kategorie byly vyznačeny do půdorysů obcí (obr. 10).

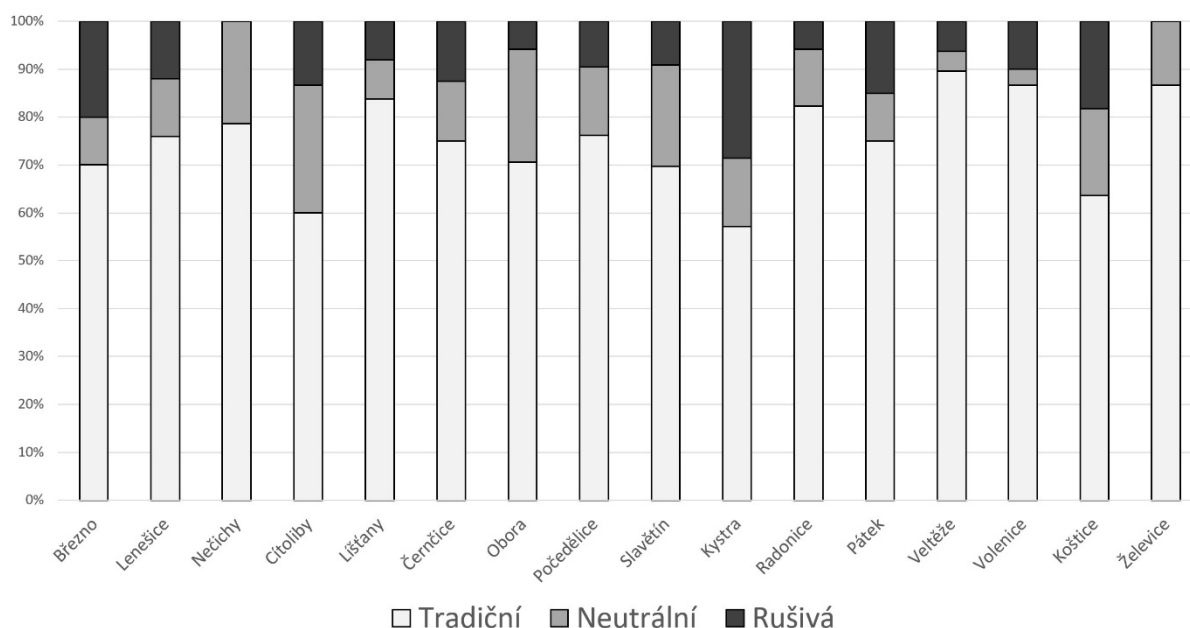
obr. 11 – Graf zastoupení jednotlivých kategorií estetické kvality zástavby kolem návší

Kolem 70 % staveb na všech návších bylo určeno jako tradiční zástavba a obvykle jen 10–15 % jako jednoznačně rušivá (obr. 11). To je poměrně pozitivní výsledek. Může být ale poměrně neprůkazný, jelikož hodnocení estetické kvality bylo založeno především na osobním pohledu během terénního průzkumu, a kromě vlivů jako počasí a kvalita osvětlení hrálo jistě velkou roli i zcela subjektivní nastavení hranic stanovených kategorií.

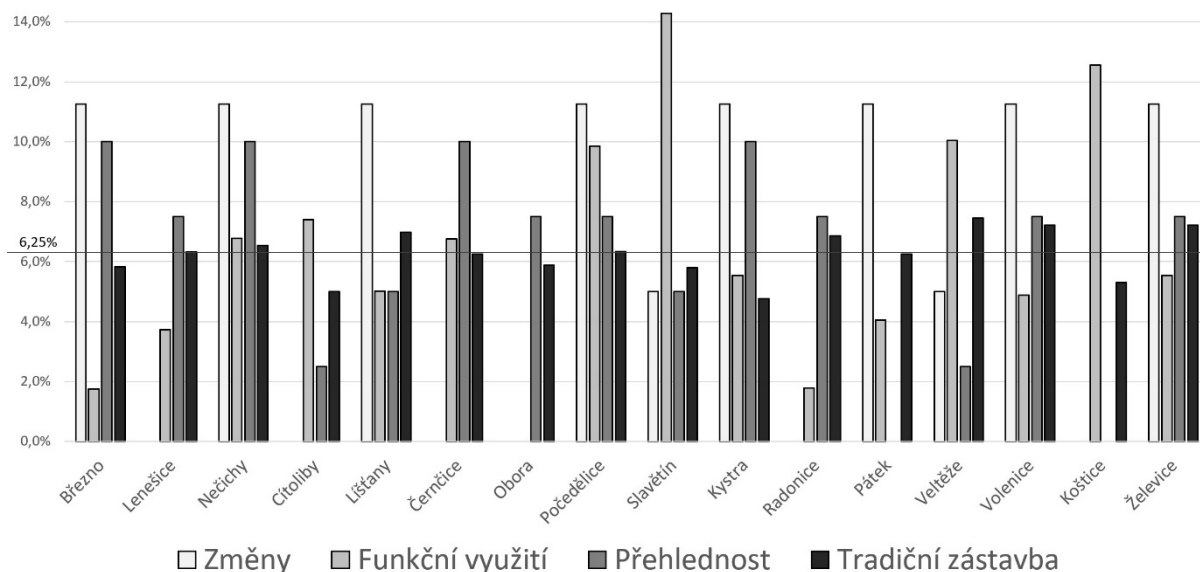
obr. 12 – Graf celkových výsledků

Výsledný graf (obr. 12) ukazuje poměrně velkou rozkolísanost výsledků u většiny obcí. Graf je poměrný, tedy pokud jedna obec v některé kategorii ztrácí, posiluje tím v oné kategorii hodnoty ostatních. Jsou tak zdůrazněny výsledky návší, které vynikají nad ostatní.

Pokud by všechny návsi dosáhly stejných výsledků, ve všech kategoriích by zaznamenaly stejnou hodnotu 100 % / počet obcí, tedy 6,25 %. Proložením grafu přímkou vedenou v této hodnotě tak můžeme snadno určit podprůměrné a nadprůměrné hodnoty.

Z grafu tak vidíme, že nejvýraznějších hodnot dosahují v některé kategorii obce, které naopak v jiných kategoriích výrazně ztrácejí – například náves v Košticích má skvělé zastoupení funkčního využití, ale zcela propadá v přehlednosti a v kategorii prostorových změn. Naopak náves v Březně je skvěle přehledná a neovlivnily ji žádné negativní prostorové změny v obci, ale zcela zásadně jí chybí funkční využití.

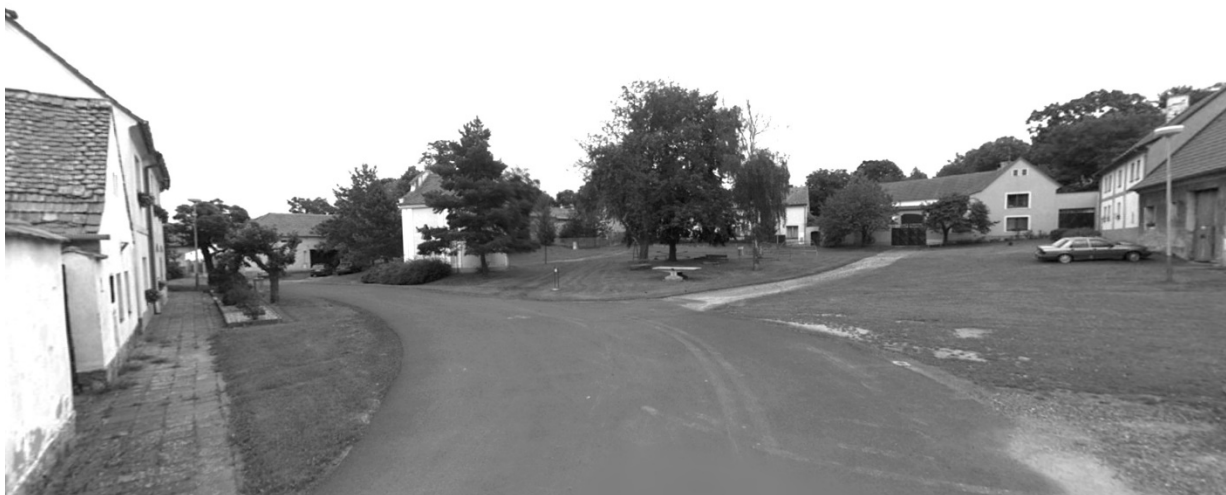
obr. 13 – Náves ve vesnici Nečichy

Nečichy mají uzavřenou ortogonální náves o velikosti zhruba 62×75 m. Návesí prochází po jedné straně obslužná komunikace, která však slouží jen pro potřeby obce, tranzitní doprava vede mimo její jádro.

Domy na druhé straně návsi jsou obsluhovány jen přes mlatové, neostře ohraničené cesty přes náves, která je jinak zcela zatravněna. Střed návsi je věnován několika postarším dětským prolézačkám a severozápadně od středu návsi stojí kaple. Je zde jen několik kusů vysoké zeleně, převážně tradičních taxonů, jen kolem kaple roste několik jehličnanů a jeden jehličnatý keř. Náves je celkově velmi dobře přehledná, pouze severovýchodní roh je zakryt skupinou stromů navazujících na soukromou zahradu. Nenachází se zde řádná rušivá zástavba, všechny stavby (původní obytné statky) působí tradičním dojmem.

Kromě zkoumaných hodnot je možné vyzdvihnout také nepřítomnost rušivých městských detailů (jako jsou třeba vysoké obrubníky nebo nevhodné zpevněné plochy). Negativními rysy návsi jsou jen zmíněné jehličnany zakrývající kapli a přílišná celková zchátralost jak mobiliáře, tak okolních staveb.

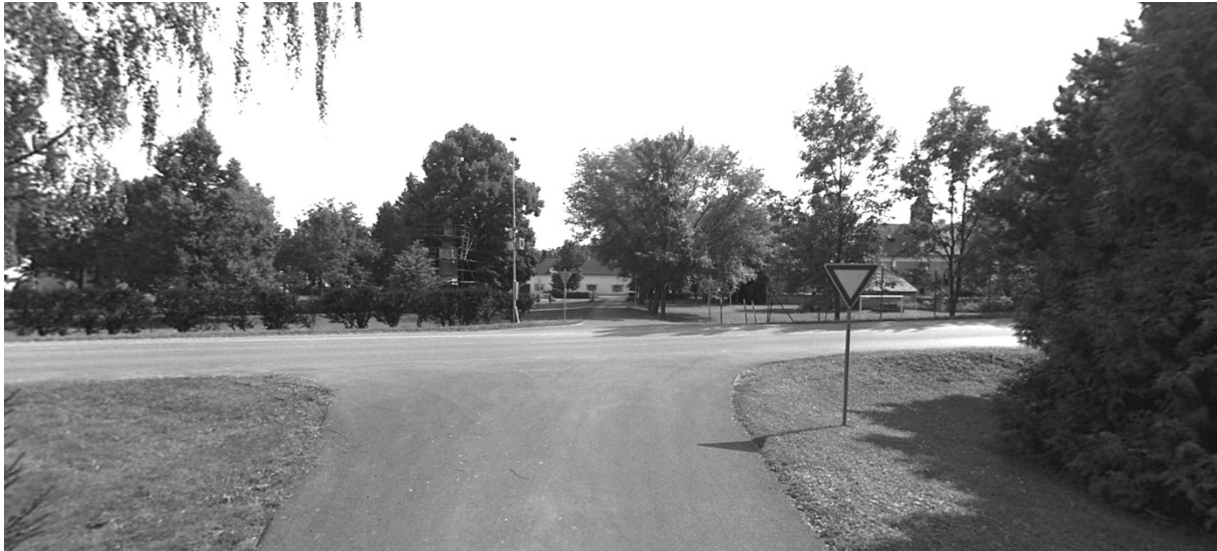
obr. 14 – Náves ve vesnici Počedělice

Náves v obci Počedělice je také ortogonální, avšak mnohem větší, 120 × 140 m. Z jedné strany není stavebně uzavřená, naopak se otevírá ke korytu řeky. Je možné, že původní lokace počítala s výstavbou i na této straně, ale vlivem povodní a změny toku řeky k tomu nedošlo, či odsud byla dokonce původní zástavba odstraněna, jako se tomu stalo v obci Obora (Pešková, 2012).

Jihozápadní zhruba osminu návsi zabírá kostel s hřbitovem oddělený od zbytku prostoru zdí s bránou a stavbou márnice. Severní čtvrtina návsi je od zbytku oddělena tranzitní komunikací II/246 Louny-Libochovice. Podél severní strany silnice se nachází vysoká bariérová zeleň, za kterou je velká zpevněná plocha před zastávkou autobusu, obchodem, obecním úřadem a hostincem. Podél jižní strany silnice vede bariéra udržovaného živého plotu, plocha za ní je parková, s velkým pomníkem a nově vybudovaným dětským hřištěm. Kolem parkové plochy vede zpevněná čistě obslužná komunikace, která má klidový charakter. Mezi komunikací a stavbami se ještě nachází pruh zeleně s drobnými předzahrádkami a příležitostným parkovacím stáním na vjezdech do statků.

Velké množství vysoké zeleně na návši zásadně snižuje její přehlednost a zcela zastírá dominantu kostela, i když je díky průhledům pod korunami zřetelné, že jde o jeden velký prostor. Náves také obsahuje některé nevhodné prvky jako široký zpevněný chodník napříč návší lemovaný živými ploty nebo chodníky s vysokými obrubníky podél klidné obslužné komunikace, o jejichž využitelnosti a využívání lze díky velkému množství přerušení vjezdy do domů pochybovat.
