Typologie historické kulturní krajiny jižního Kaplicka

The Typology of The Historical Cultural Landscape in The South of The Former Kaplice Region

Magdalena Baramová

BARAMOVÁ, Magdalena (2021). Typologie historické kulturní krajiny jižního Kaplicka. In: KUGL, Jiří, ed. *Člověk, stavba a územní plánování 15*. ČVUT v Praze, Fakulta stavební. pp. 120–138. ISBN 978-80-01-07049-9. ISSN 2336-7687.

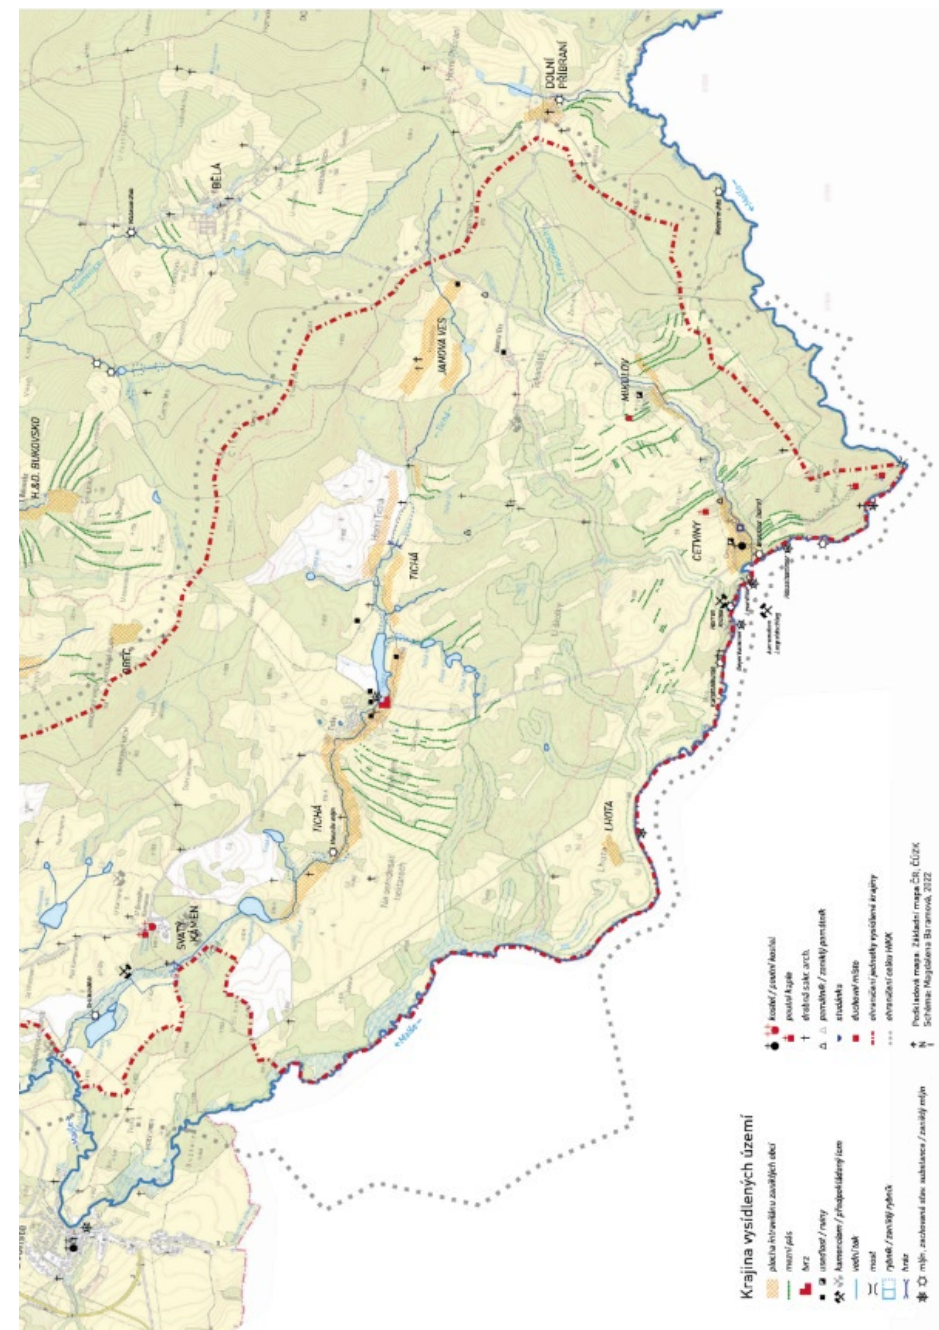
obr. 2 – Schéma znaků jednotky Krajina zaniklého městečka Cetviny

Plochu jednotky HiKK na severu ohraničuje hřeben s vrcholy Mikolský vrch (764 m n. m.), Táhlý (836 m n. m.) a Farský vrch (818 m n. m.), následně na východě jednotku uzavírá hřeben nad řekou mezi kopci Nad Malší (855 m n.m.) a Na Čepici (763 m n. m.), z jihu ji vymezuje státní hranice procházející korytem Malše a na západě je ohraničena okrajem porostů mezi hranicí, Svatým Kamenem a Rychnovem. Do takto vymezeného krajinného prostoru spadá i území bývalé dřevorubecké osady Janova ves založené v 18. století Buquoyou skou vrchnosti v souvislosti s těžbou dřeva ve vedlejší pohořské výběžku, tematicky by tedy patřila do jiné jednotky a v práci proto není rozebírána.
