Vilémovské podstávkové domy a jejich neregulované změny

The Umgebindehouses of Village Vilémov and Their Unregulated Changes

Stanislava Šulcová

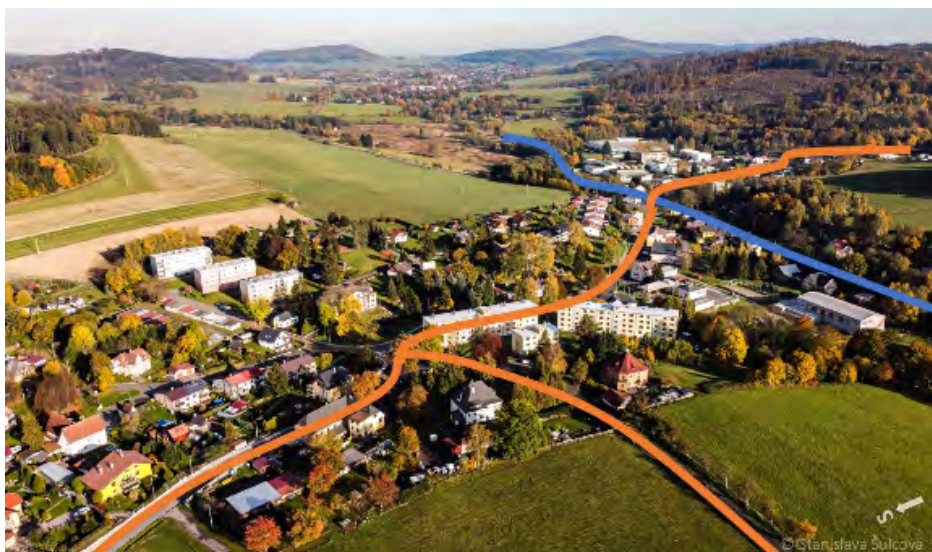
Obr. 2 – Vilémov, sídelní orientace; zdroj: archiv autora

Sídelní orientace je především kolem hlavní komunikace, která sídlem prochází, a zároveň kolem zdejšího vodního toku, Vilémovského potoka. Na křižení silnic z Karlína a z Dolní Poustevny je stávající zástavba kompaktnější a městského charakteru, dál od tohoto „středu“ přechází zástavba k rozptýlené (obr. 2). V západní části území, v blízkosti toku Vilémovského potoka, vznikla v pozdějších letech již zmíněná osada Dolina s novověkými parcelačními řadami, ve které dříve stávala čtyřpodlažní přádelna bavlny s výrazným 45 m vysokým cihelným komínem (dodnes se dochovalo pouze komínové těleso). Za povšimnutí stojí jednak průmyslová zástavba z konce 19. stol, která se nachází na jihovýchodě vilémovského území, kde dnes sídlí a má výrobní haly akciová společnost STAP a.s. (STAP – což je zkratka pro stuhy a prýmký), a také zdejší brownfield ležící v jižní části území, který vznikl po bývalém ředitelství STAPu a budovy společnosti MIKOV.

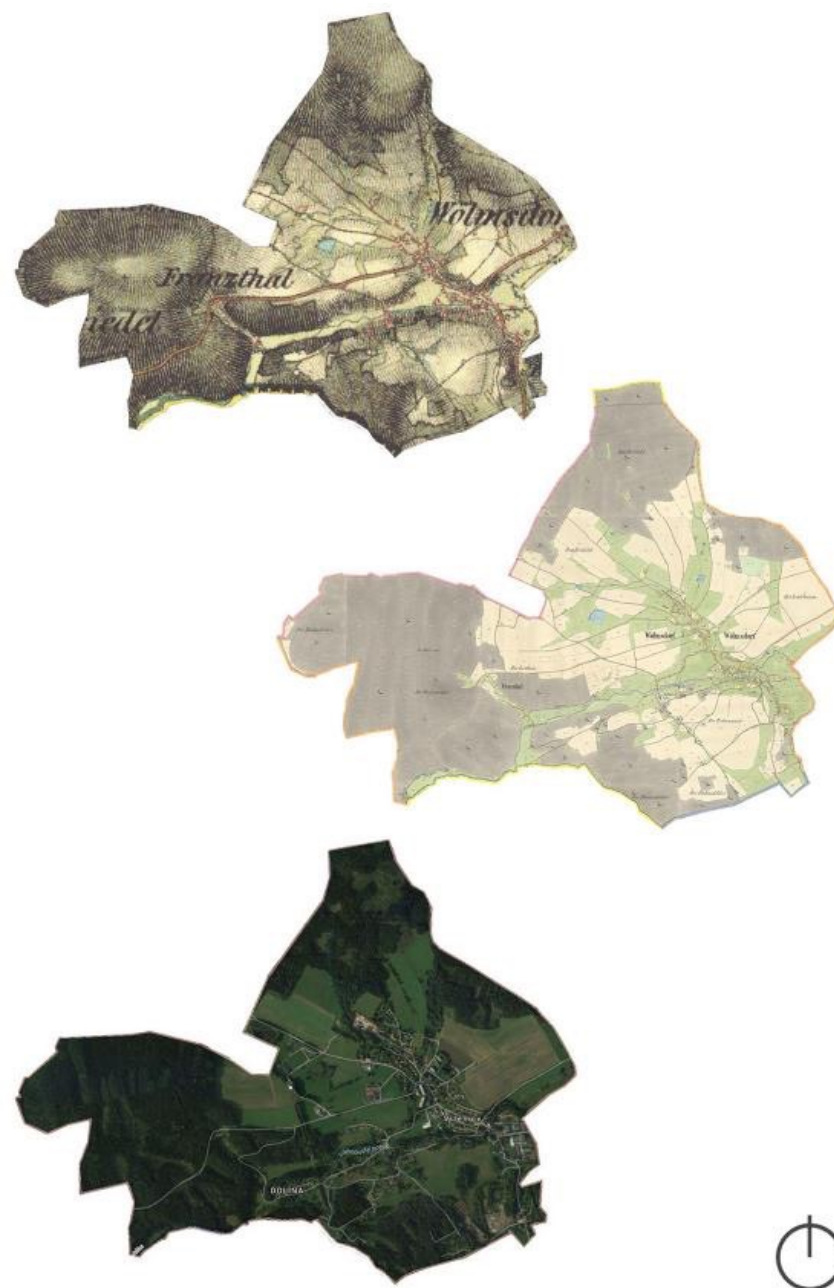
Obr. 3 – Vývoj sídelní struktury; zdroj: archiv autora;
Mapové podklady ze shora: II. vojenské mapování 1836-1852; Císařské povinné otisky stabilního katastru z roku 1843; Aktuální ortofoto mapa – Stabilní snímek z roku 2016

Samotný terén kolem Vilémova výrazněji stoupá ze středu sídla na severní, západní a jižní stranu. Tímto směrem se dříve táhly i samotné plužiny usedlostí, které lze zpozorovat pouze již na historických mapách, například na Císařských povinných otiscích stabilního katastru z roku 1843 (obr. 3).

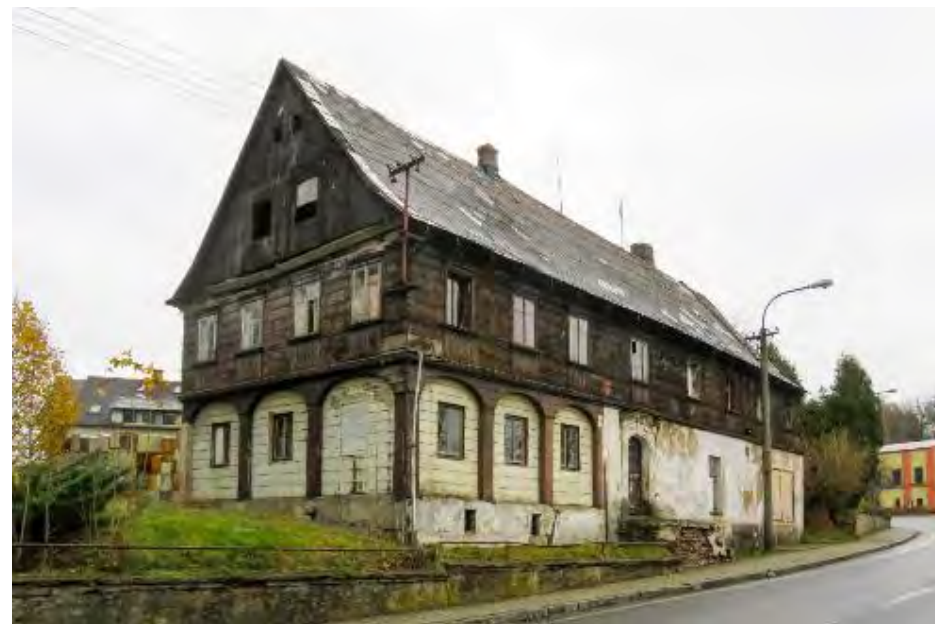
Obr. 6 – Krásná Lípa, č.p. 262; zdroj: archiv autora

Podstávkové domy severních Čech, především v oblasti bývalých Sudet, v současnosti chátrají a čekají na využití svého skrytého potenciálu (Obr. 6). Po odsunu německy mluvícího obyvatelstva došlo nejen k vysídlení, ale také k přetrhání veškerých vztahů s těmito hodnotnými objekty. Přerušily se tradice, které z generace na generaci přenášely rodinné postupy a návody, jak se o tyto lidové stavby starat. Lze se jen domnívat, jak by podstávkové domy vypadaly v dnešní době, kdyby vazby nebyly tehdy přetrhány. Ale i přesto zde můžeme dnes obdivovat několik desítek podstávkových domů, které jsou díky péči „chalupářů“ zachráněné a udržované.

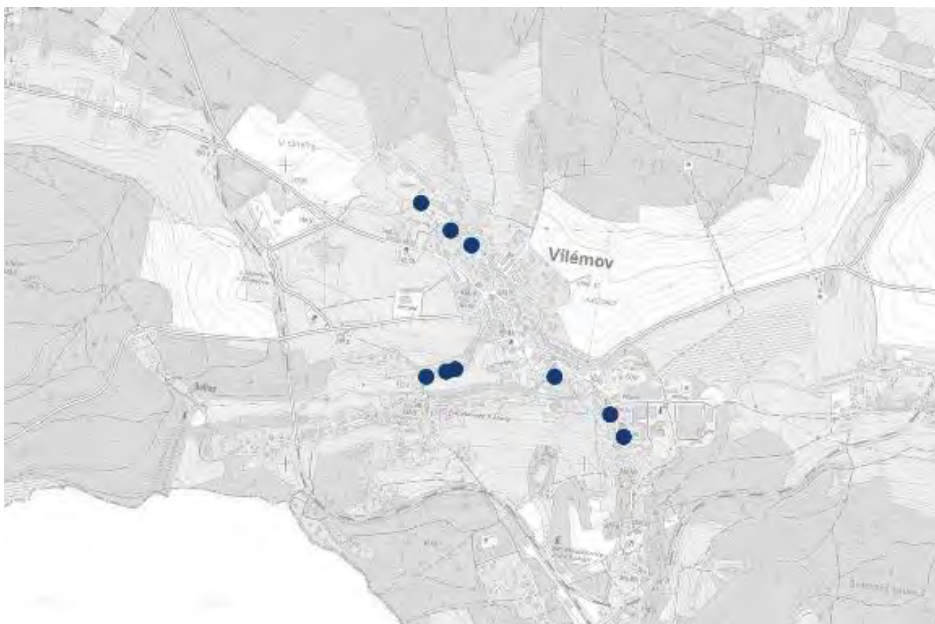
Obr. 7 – Pozice vilémovských podstávkových domů; zdroj: archiv autora

Ve Vilémově včetně osady Dolina se nachází oproti ostatním sídlům Šluknovska nižší počet podstávkových domů. Převážně se vyskytují blízko zdejšího vodního toku, Vilémovského potoka, ale několik se jich také dochovalo severně od středu obce (Obr. 7).

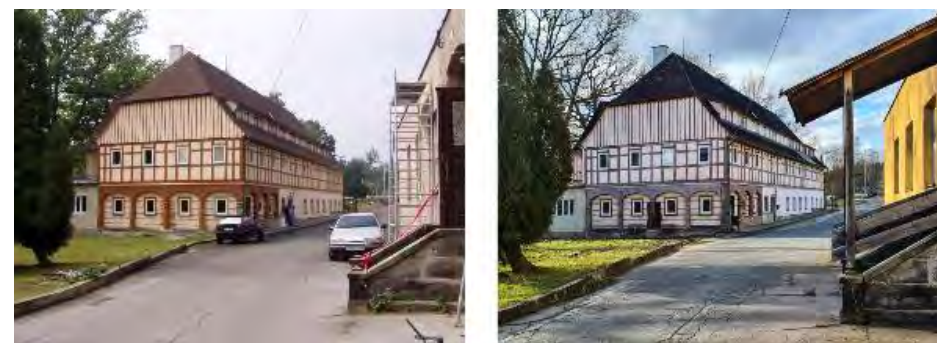
Obr. 9 – Vilémov č.p. 4 - 2003 vs. 2022 – nízký stupeň neregulovaných změn; zdroj: 2003 - TUR Šluknovsko, 2022 - archiv autora

Prvním případem je usedlost s č.p. 4. (Obr. 8 a 9), stávající využití je administrativní, neboť tu sídlí a má kanceláře stavební společnost SIOPS s.r.o. Jedná se o patrový, trojdílný objekt s jedním roubeným dílem. Stupeň neregulovaných změn je u tohoto objektu nízký, lze jen zmínit nějak neregulované přístavky a cihelnou podezdívku. Lze poukázat také na nevhodnou krytinu střechy z asfaltové šindele, která je pro podstávkové domy netypickou krytinou.

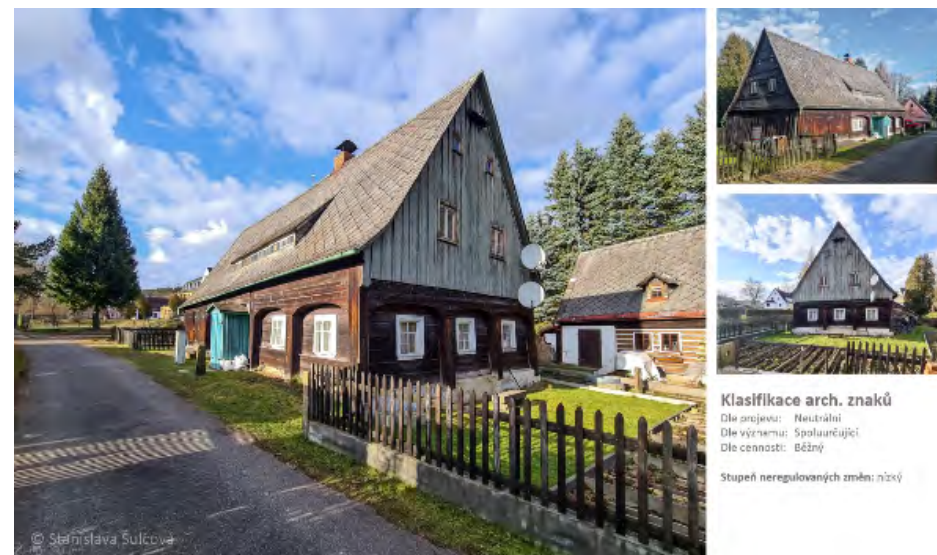
Obr. 12 – Podstávkový dům – Vilémov č.p.5; zdroj: archiv autora

Posledním případem je venkovský dům s č.p. 5 (Obr. 12 a 13), který je využíván k rekreaci. Jedná se o přízemní, nepodsklepený, čtyřdílný objekt. U tohoto objektu lze hodnotit stupeň neregulovaných změn jako nízký.

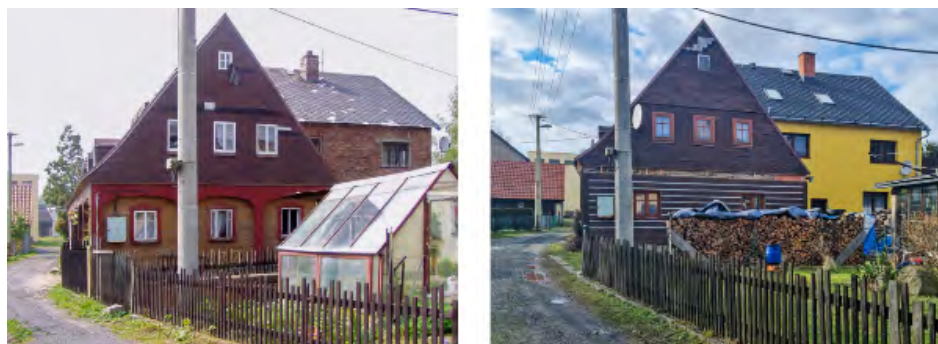
Obr. 11 – Vilémov č.p. 211 - 2003 vs. 2022 – vysoký stupeň neregulovaných změn;
zdroj: 2003 - TUR Šluknovsko, 2022 - archiv autora

Dalším případem je venkovský dům, s č.p. 211 (Obr. 10 a 11), který je využíván k trvalému bydlení. U tohoto objektu lze hodnotit stupeň neregulovaných změn jako vysoký. Neregulovanými změnami je tento objekt úplně znehodnocen. Severní starší cihelná přístavba vnáší silné napětí do původní hmoty. V posledních letech byla odebrána a nahrazena samotná podstávková konstrukce. Rovněž lze poukázat na nevhodnou výměnu dřevěných oken za plastová.

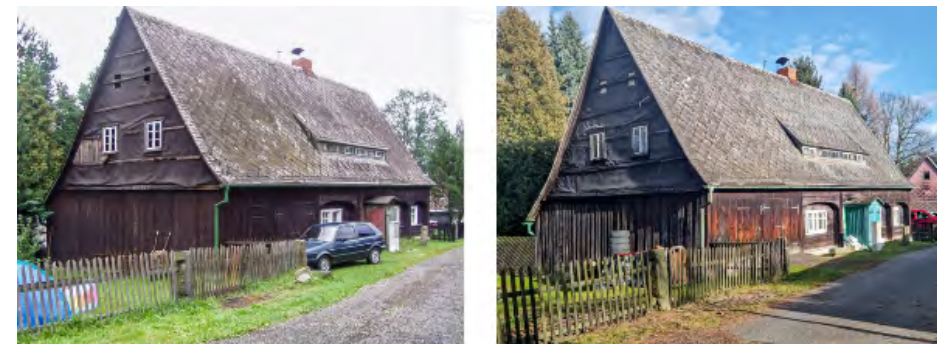
Obr. 13 – Vilémov č.p. 5 - 2003 vs. 2022 – nízký stupeň neregulovaných změn;
zdroj: 2003 - TUR Šluknovsko, 2022 - archiv autora
